Gestão Ambiental no Sector da Saúde da Região do Algarve

SUBSTITUIÇÃO DE COBERTURA EM AMIANTO, POR PAINÉIS
SANDWICH COM ISOLAMENTO TÉRMICO

CENTRO DE SAÚDE TAVIRA
ALGARVE

Designação: **Empreitada de Remoção de Coberturas no CS de Tavira**

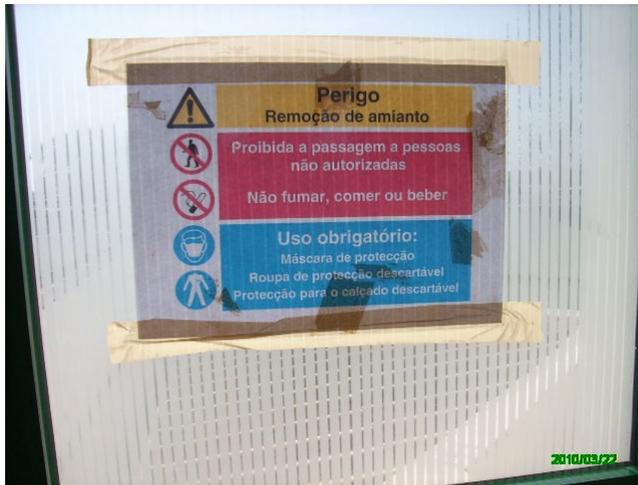
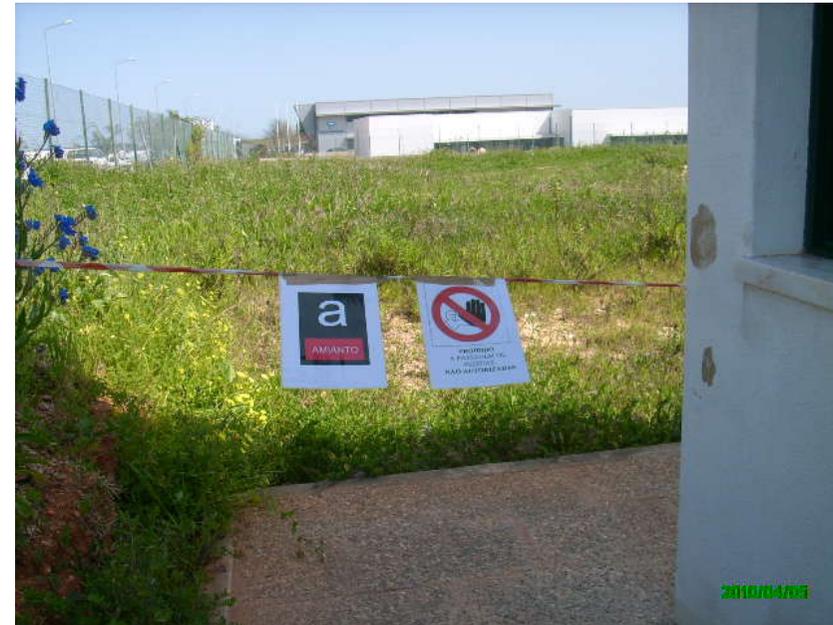
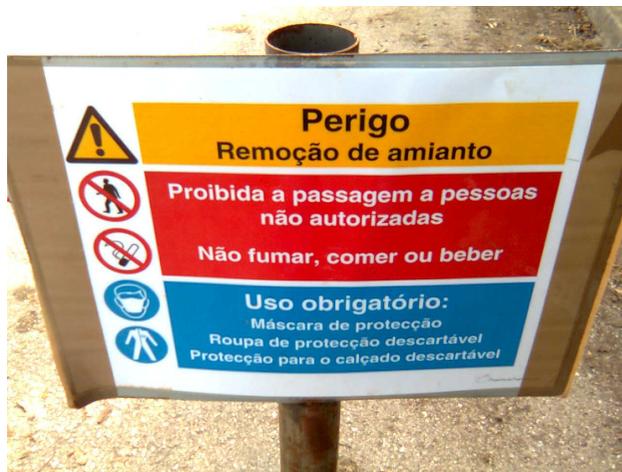
Foi vedado o acesso à zona de trabalhos, mediante colocação de sinalização e delimitação das zonas interditas à circulação de pessoas não autorizadas.

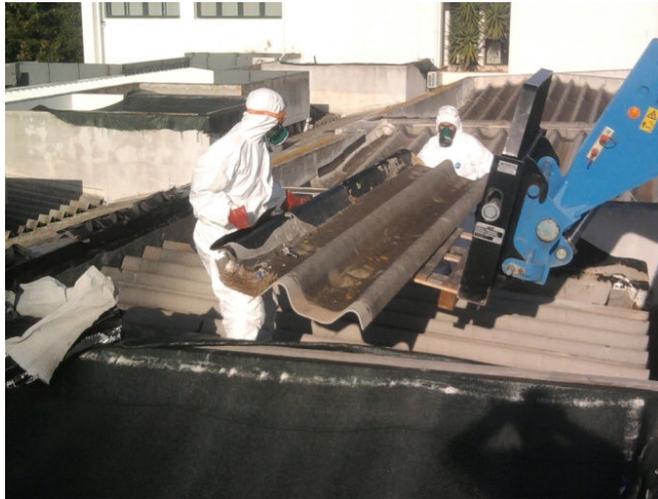
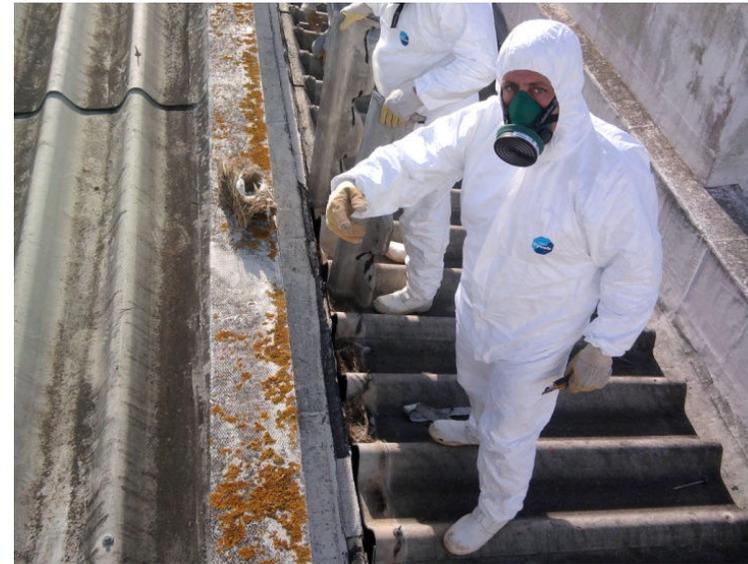
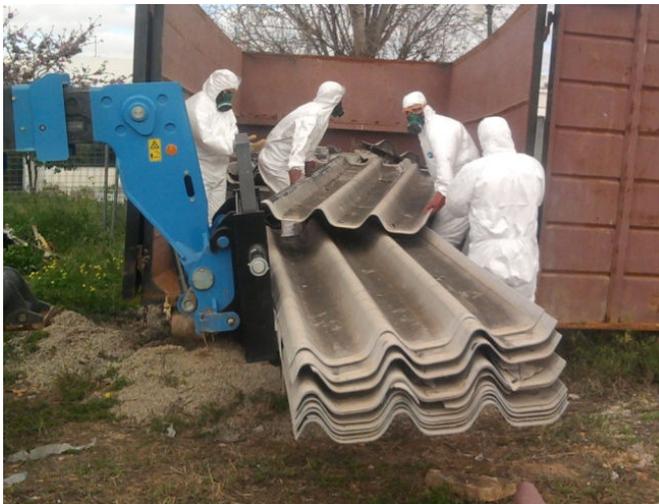
Operários devidamente equipados com os EPI - Equipamentos de Protecção Individual. Remoção, Acondicionamento e armazenamento do material/resíduos em contentores próprios.

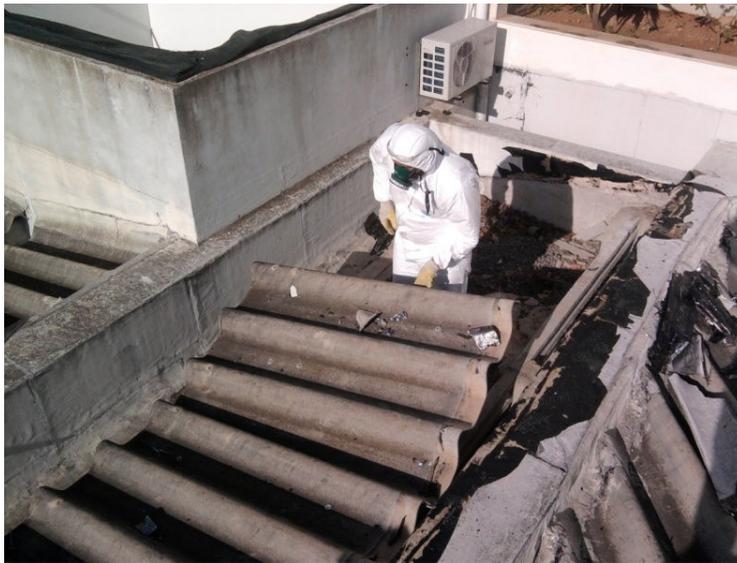
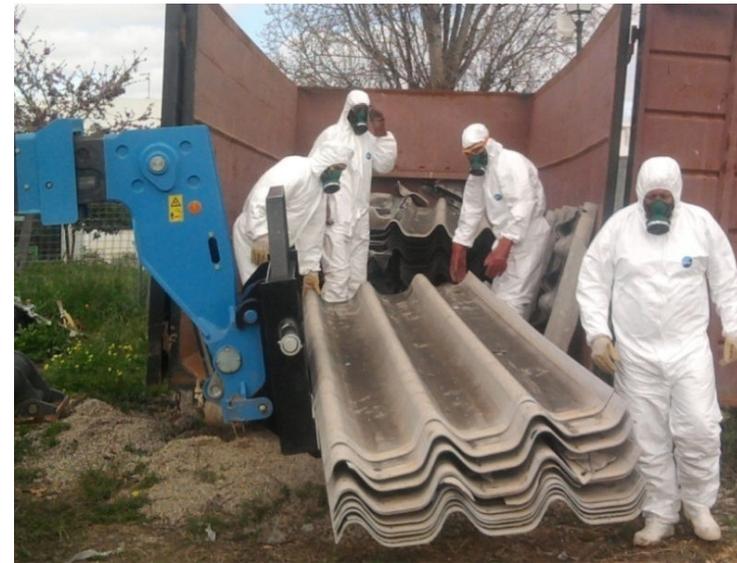
Os painéis da cobertura apresentavam um estado de conservação aceitável o que minimizou o risco de projecção de partículas durante os trabalhos de remoção.

Desmontagem, Remoção e
acondicionamento dos painéis
da cobertura em amianto

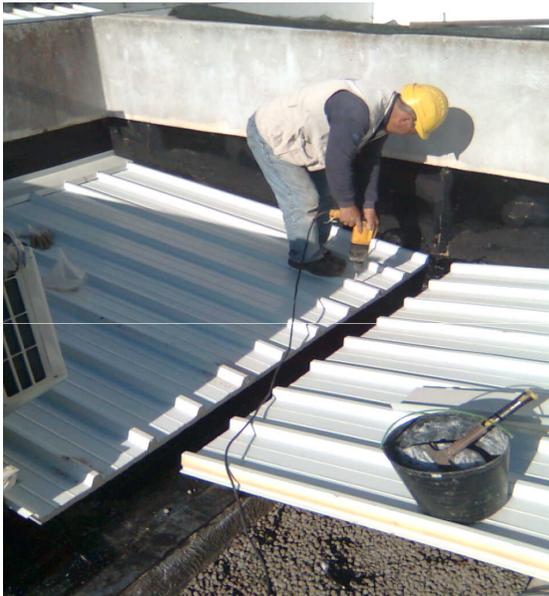
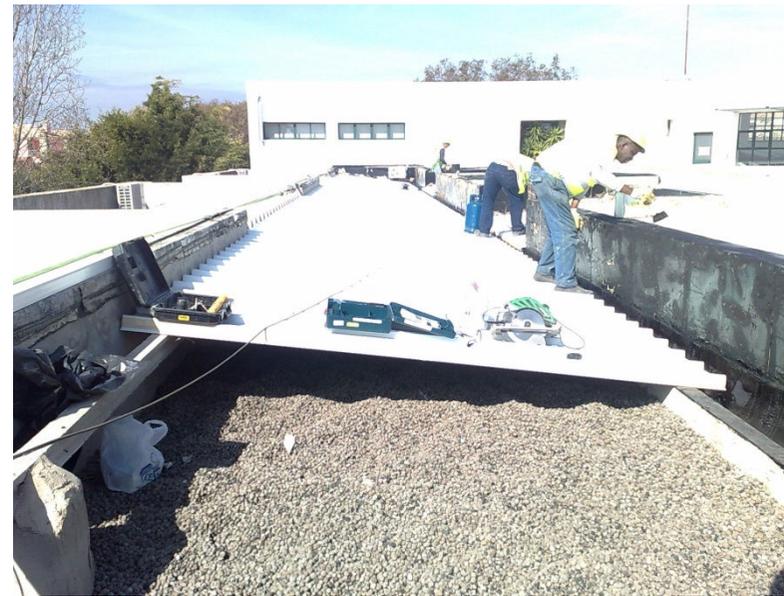
Assentamento de telha em painel *sandwich* com isolamento térmico

O painel Sandwich é constituído por painel de lã de rocha revestido em ambas as faces por chapa pré-lacada e/ou galvanizada.

Após a impermeabilização das caleiras, procede-se à montagem dos painéis *sandwich* com isolamento térmico, sobre camada de leca a granel existente.

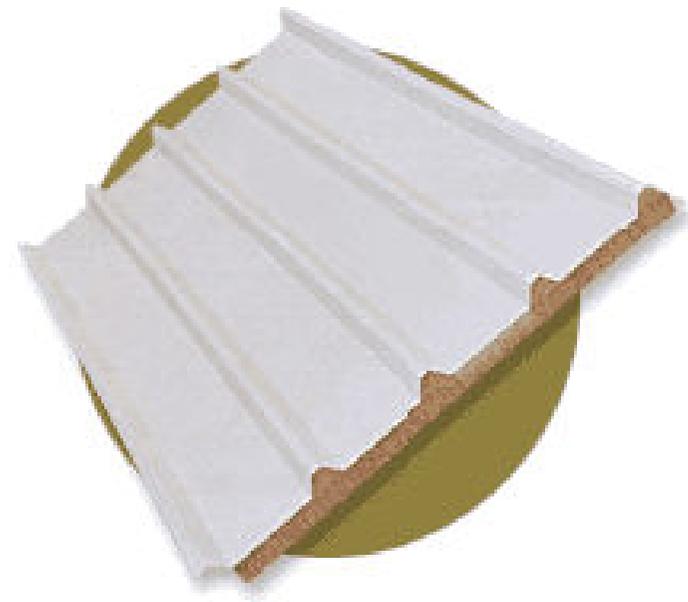
- Ecológico
- Resistente ao fogo
- Isolante térmico e acústico
- Robusto
- Estético

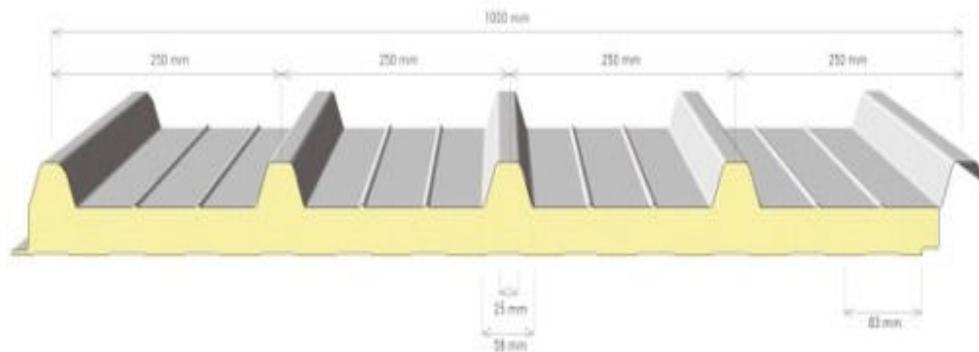
Solução nova

$$U = 0,60 \text{ W/m}^2 \text{ } ^\circ\text{C}$$

Com o reforço do sistema de isolamento térmico da envolvente opaca horizontal exterior, as condições de conforto térmico vão melhorar significativamente, pelo que será dispensável o recurso a equipamentos de climatização adicionais, contribuindo assim para um melhor meio ambiente.

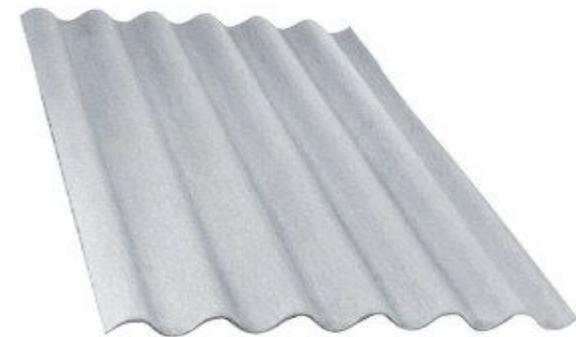
Solução inicial

$$U = 4,00 \text{ W/m}^2 \text{ } ^\circ\text{C}$$

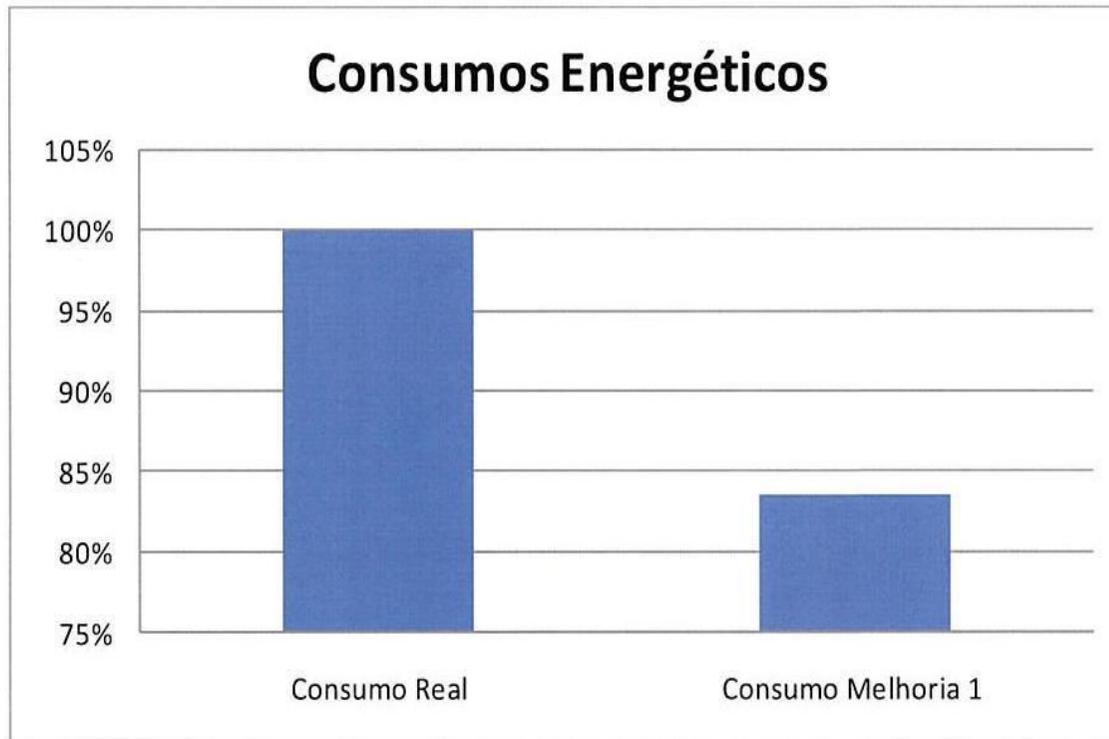
Conforme análise do gráfico, prevê-se uma poupança de 16% de gastos energéticos com a substituição da cobertura existente, pela nova cobertura, com isolamento térmico.

Dado que não foi efectuada uma auditoria energética ao edifício, para se avaliar o seu desempenho energético, o valor para a redução do consumo energético foi obtido tendo em conta o consumo de energia, anteriormente à intervenção e o consumo actual.

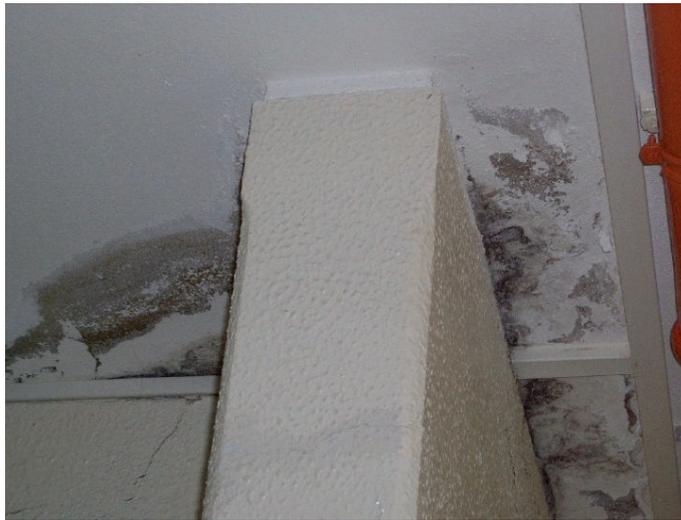
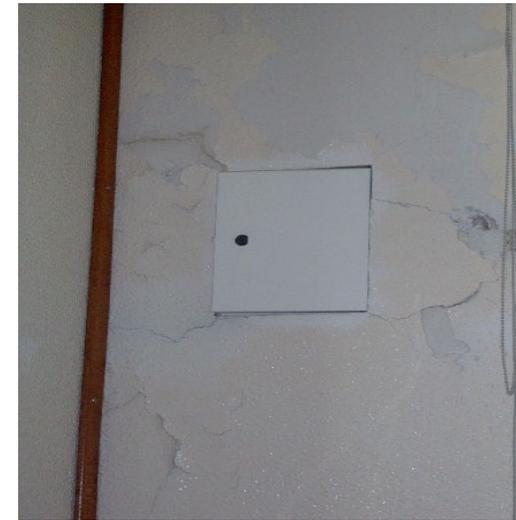
Esta intervenção também contribui significativamente para eliminar infiltrações existentes em pontos críticos da cobertura, evitando-se a formação de condensações e o consequente surgimento de fungos no interior do edifício.

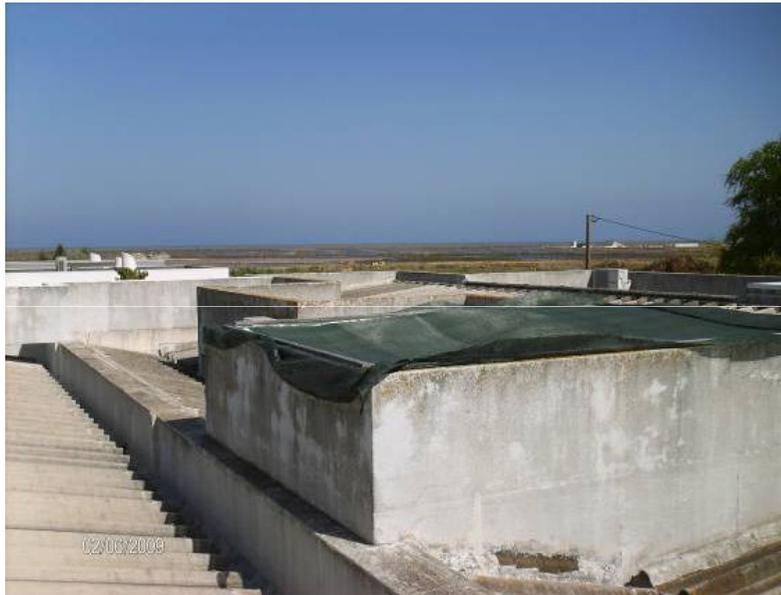
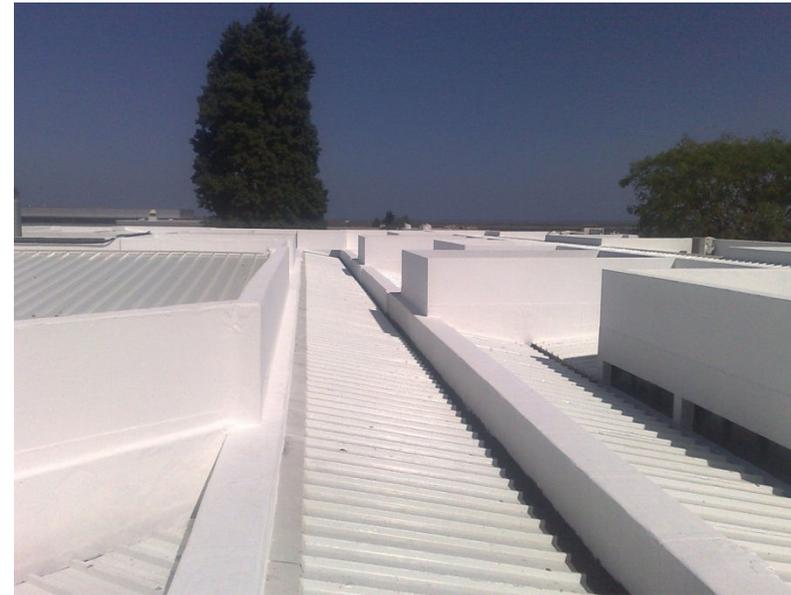
Conforme as fotografias ilustram, antes da intervenção, a cobertura do edifício apresentava um impacto visual e ambiental bastante negativo, no entanto após a intervenção, a envolvente horizontal do edifício apresenta uma significativa melhoria a nível de impacto visual e ambiental.

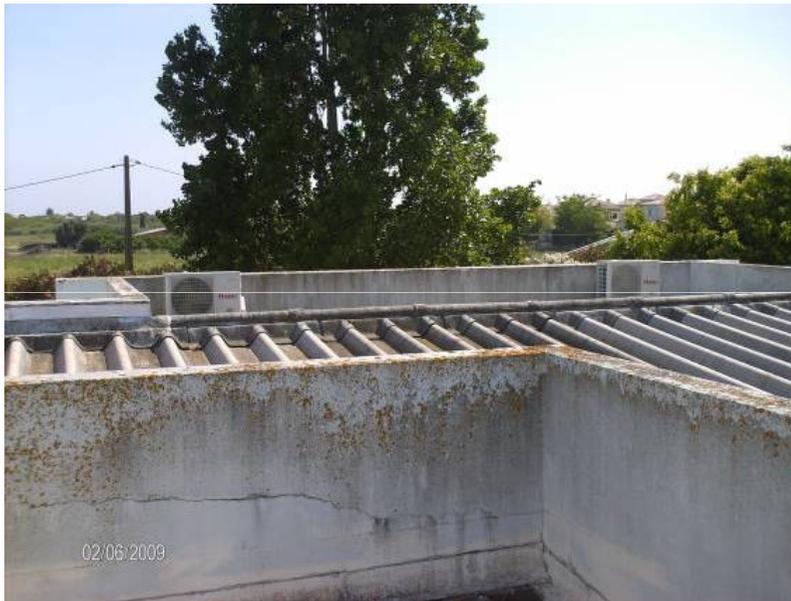
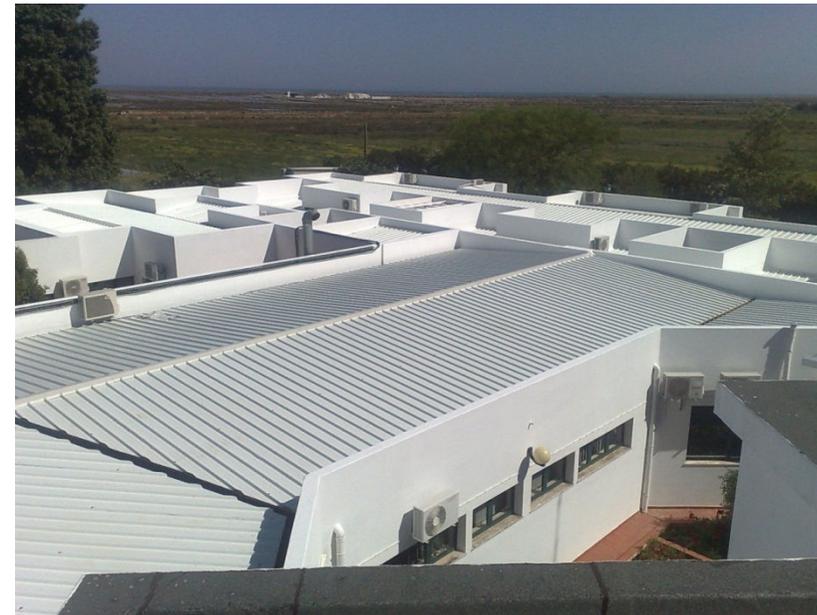
Conforme as fotografias ilustram, esta medida de gestão ambiental também contribui para a beneficiação do impacto visual e ambiental, da envolvente do edifício e esteticamente mais agradável.

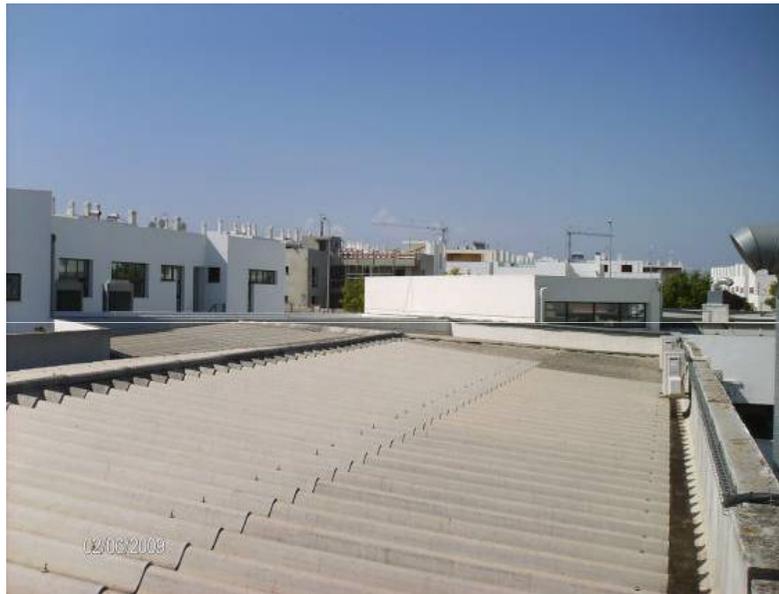
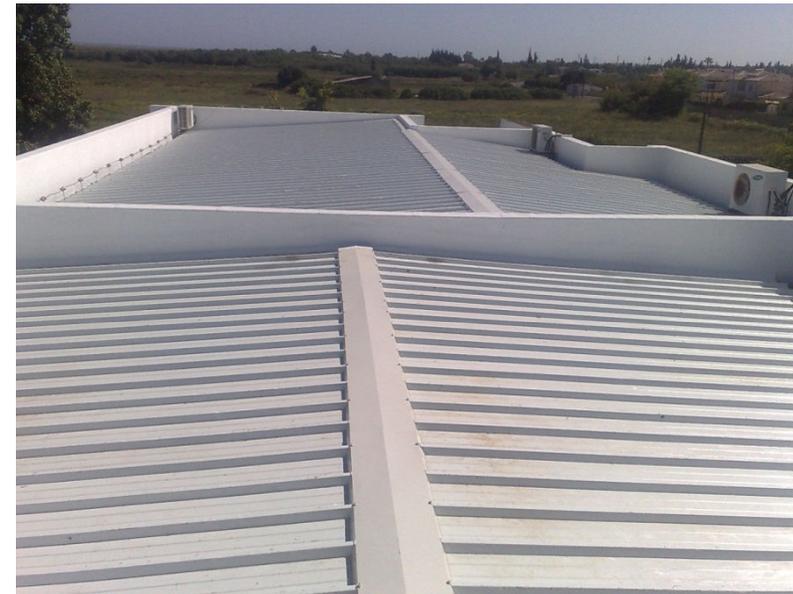
Conforme as fotografias ilustram, esta medida de gestão ambiental também contribui para a beneficiação do impacto visual e ambiental, da envolvente do edifício e esteticamente mais agradável.

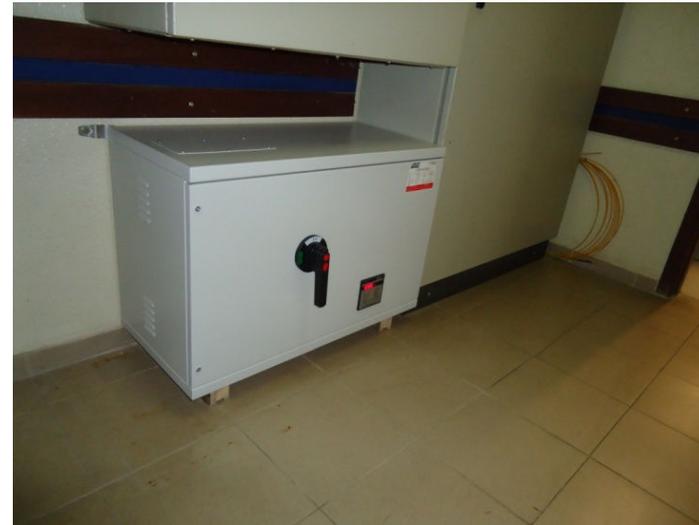
Instalação de uma bateria de condensadores na rede eléctrica do Centro de Saúde de Albufeira, como sistema de compensação do factor de potência, de forma a reduzir o consumo e fornecimento de energia reactiva.

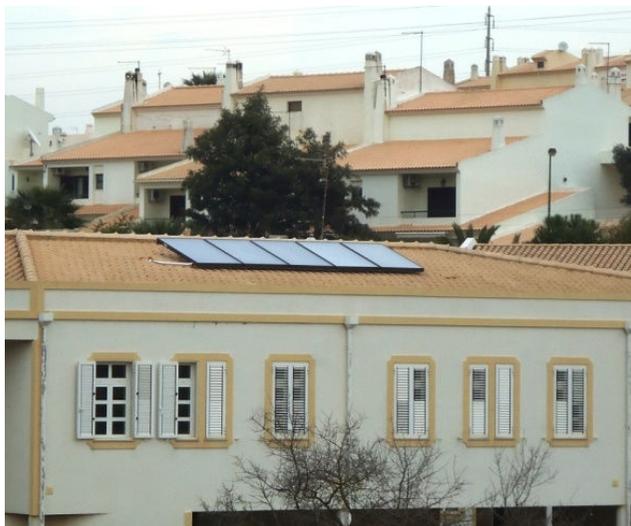
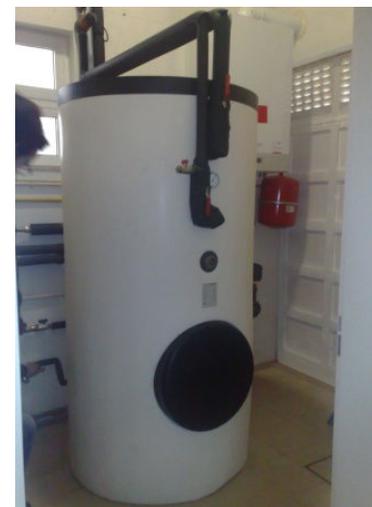
Instalação de Sistema Solar de Produção de Águas Quentes Sanitárias para o internamento do Centro de Saúde de Albufeira.

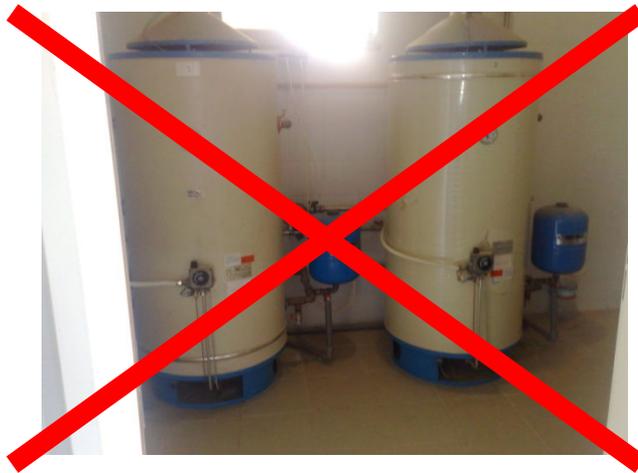
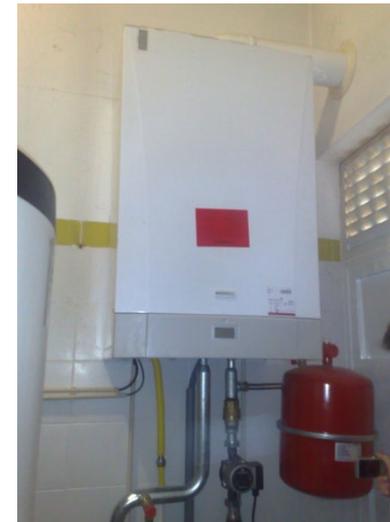
Substituição dos Termoacumuladores existentes por Caldeira de alto rendimento para apoio do sistema solar.

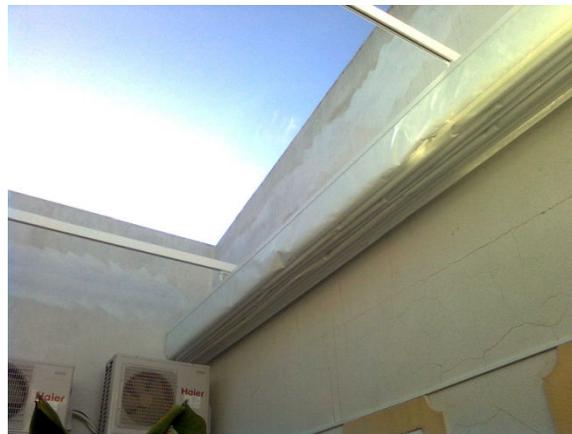
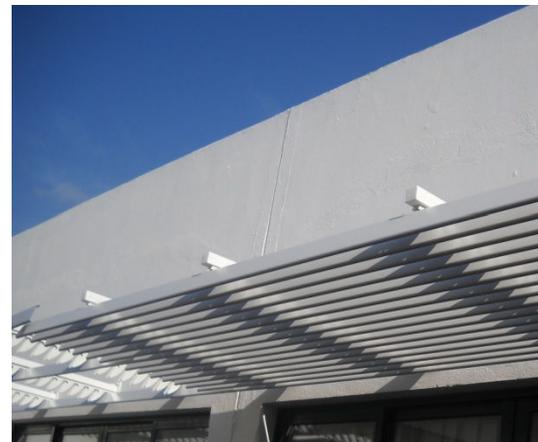
Instalação de Palas de sombreamento em janelas e Toldos em pátios interiores. Esta medida visa reduzir a exposição à radiação solar;

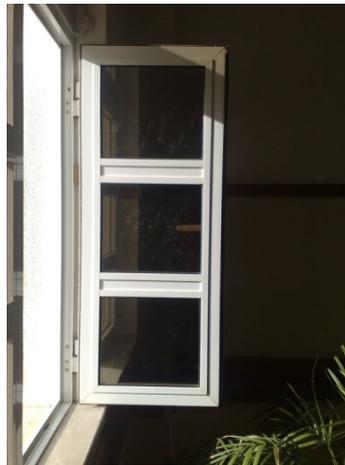
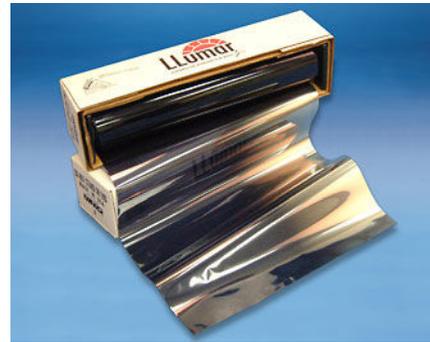
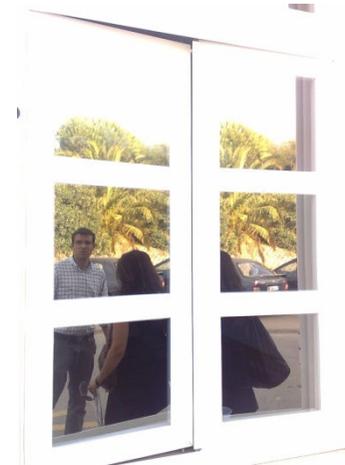
Colocação de películas térmicas protecção nas superfícies transparentes demasiado expostas à radiação solar.

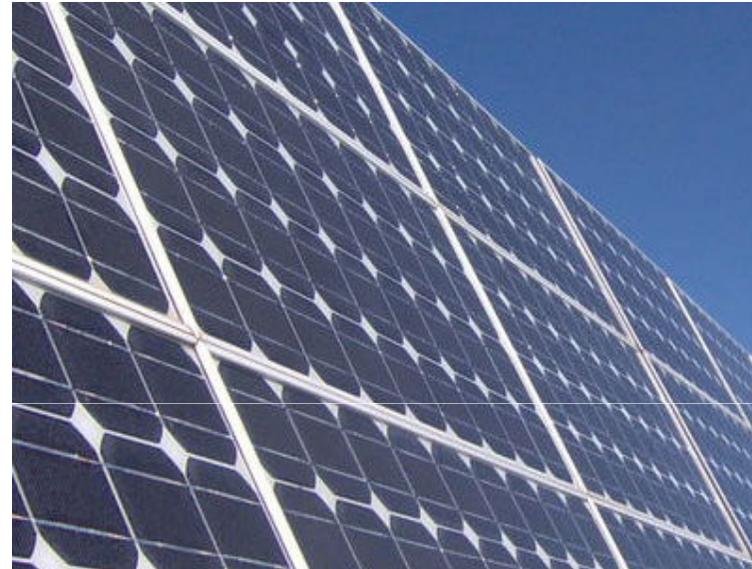
Instalação de painéis solares fotovoltaicos para microprodução de energia eléctrica.

Este sistema irá aproveitar a energia disponível do sol e transformá-la em energia eléctrica.

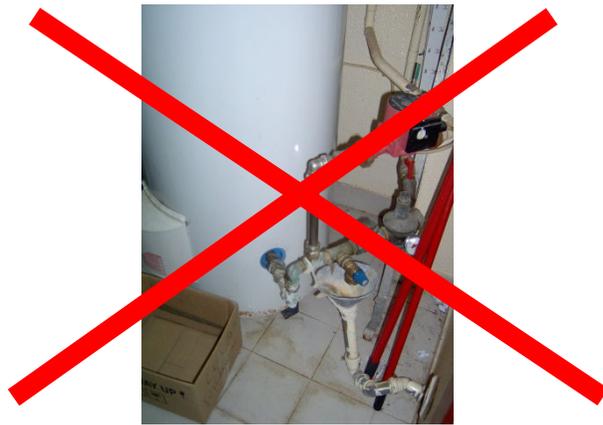
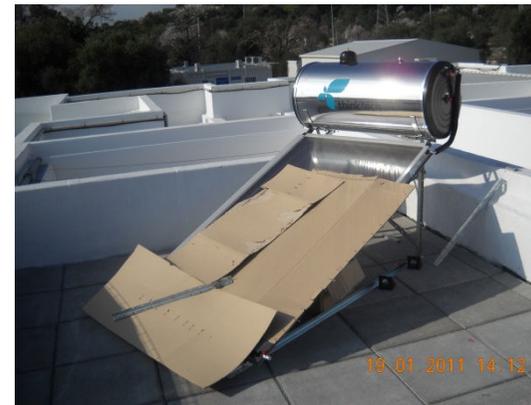
Instalação de Sistemas Solares de Produção de Águas Quentes Sanitárias para o Centro de Saúde de Loulé, em substituição dos termoacumuladores eléctricos existentes. Isolamento térmico da rede de Águas Quentes sanitárias.

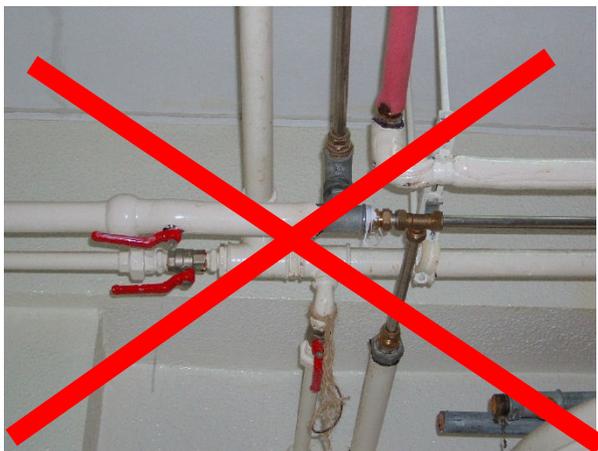
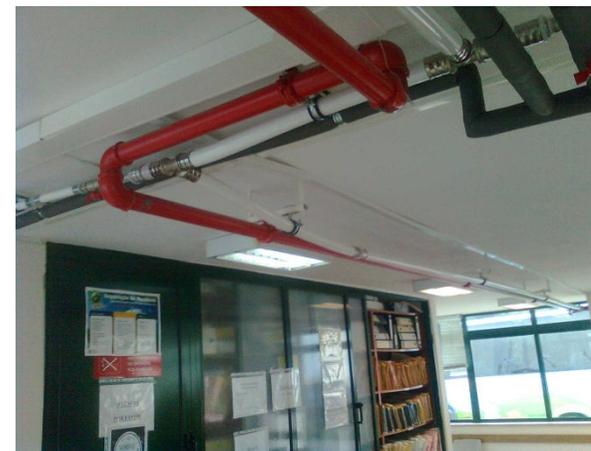
Foram substituídas as tubagens e acessórios das redes de águas frias e quentes em ferro galvanizado, que se apresentavam em mau estado de conservação, originando fugas e mau funcionamento da instalação.

Foi efectuada a substituição por nova tubagem em multicamada, com vista a eliminar as perdas e reduzir custos de manutenção e exploração.

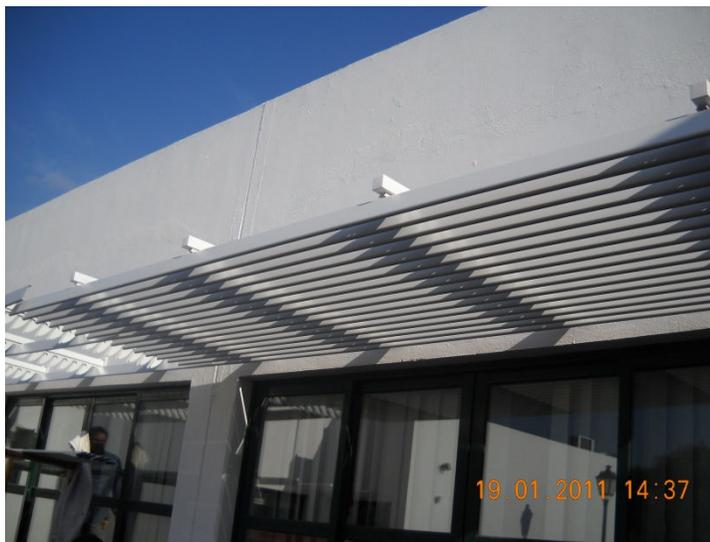
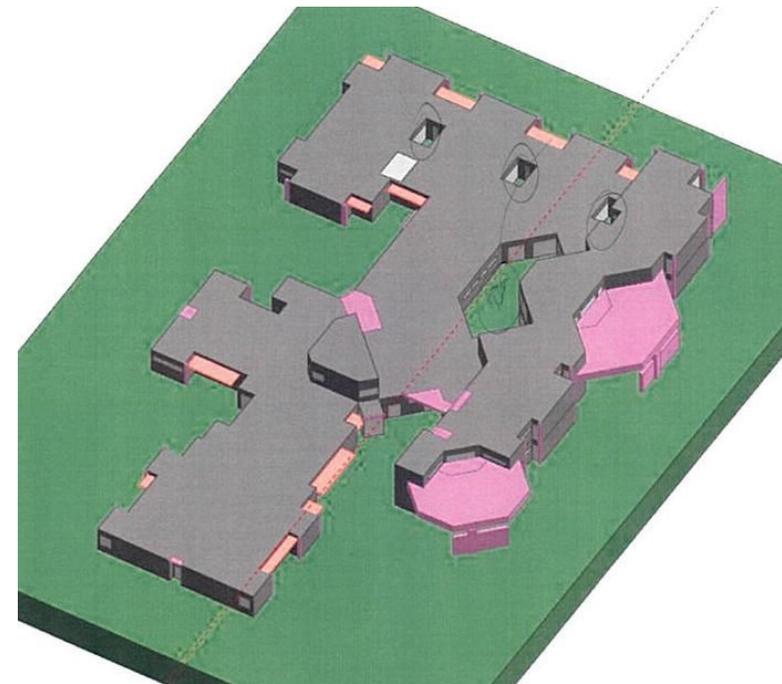
Simulação gráfica - protecções solares passivas

Instalação de Palas de Sombreamento em janelas e Toldos em pátios interiores. (Protecções solares passivas) nos vãos de maior exposição à radiação solar.

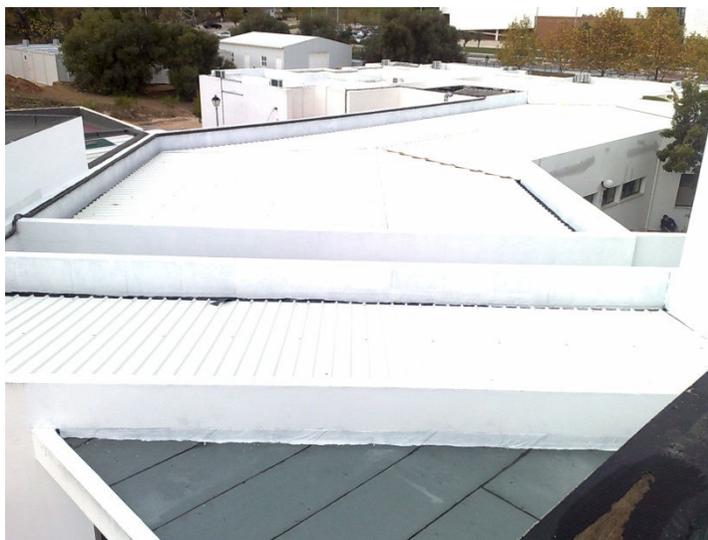
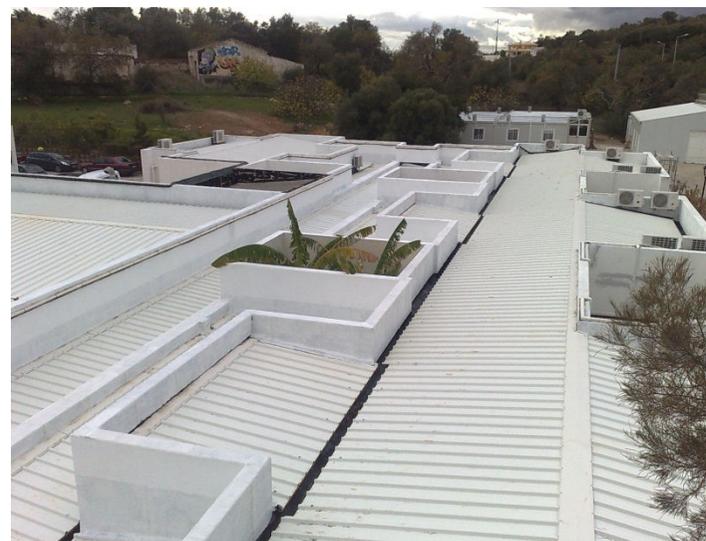
A aplicação desta medida de eficiência energética foi implementada à semelhança da intervenção efectuada no C.S. de Tavira.

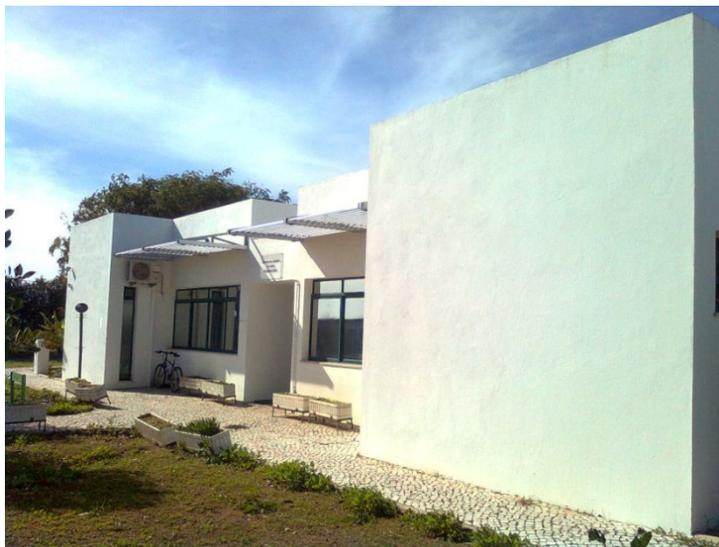
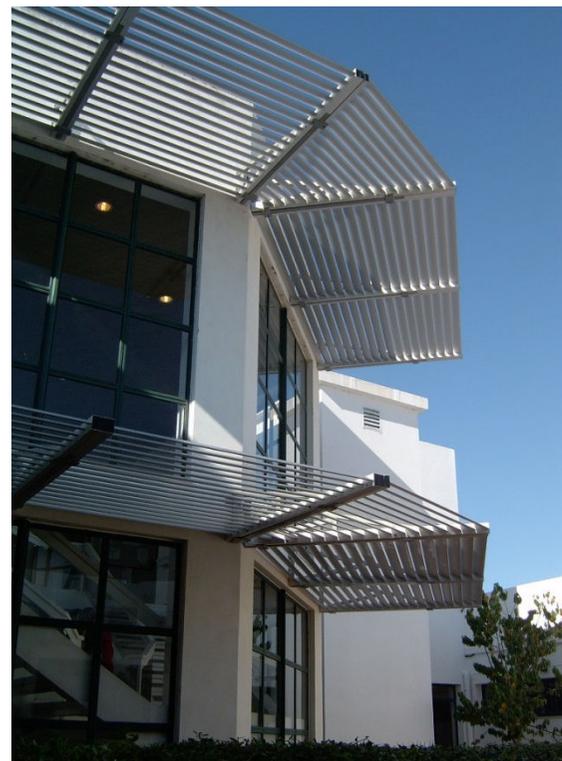
Instalação de Palas de Sombreamento
(Protecções solares passivas) nos vãos
de maior exposição à radiação solar.
